COMUNE DI FORLÌ

QUESTION TIME

Oggetto: Viabilità che genera situazione di pericolo in Piazzetta Morgagni

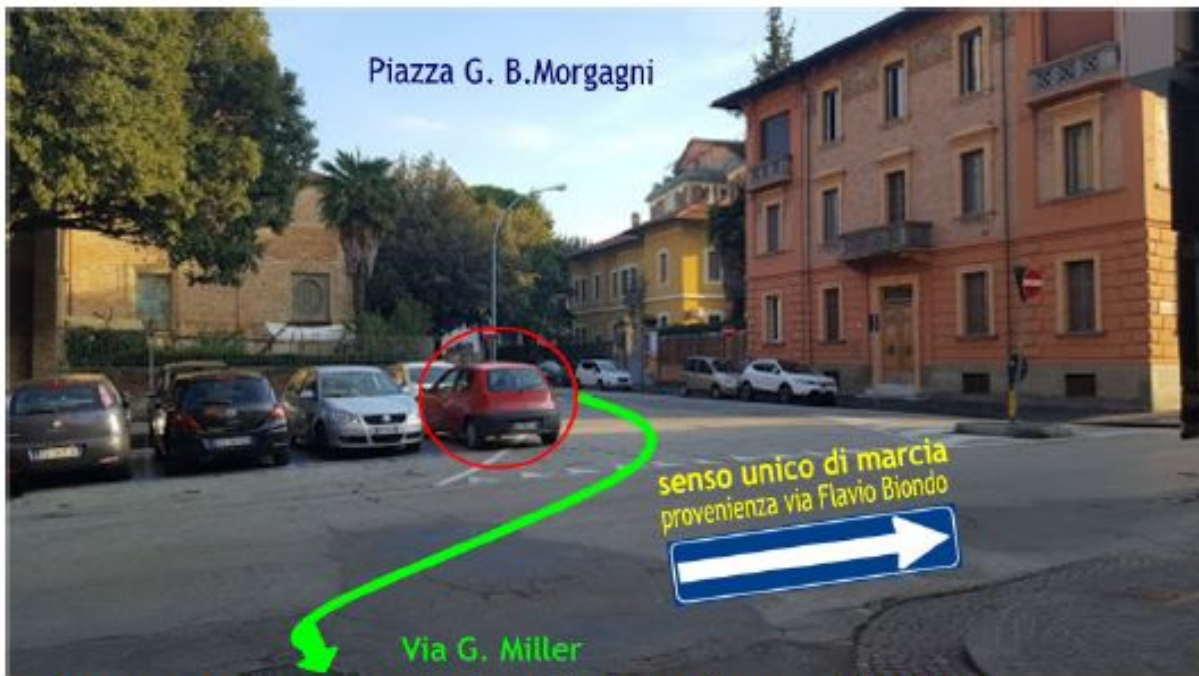
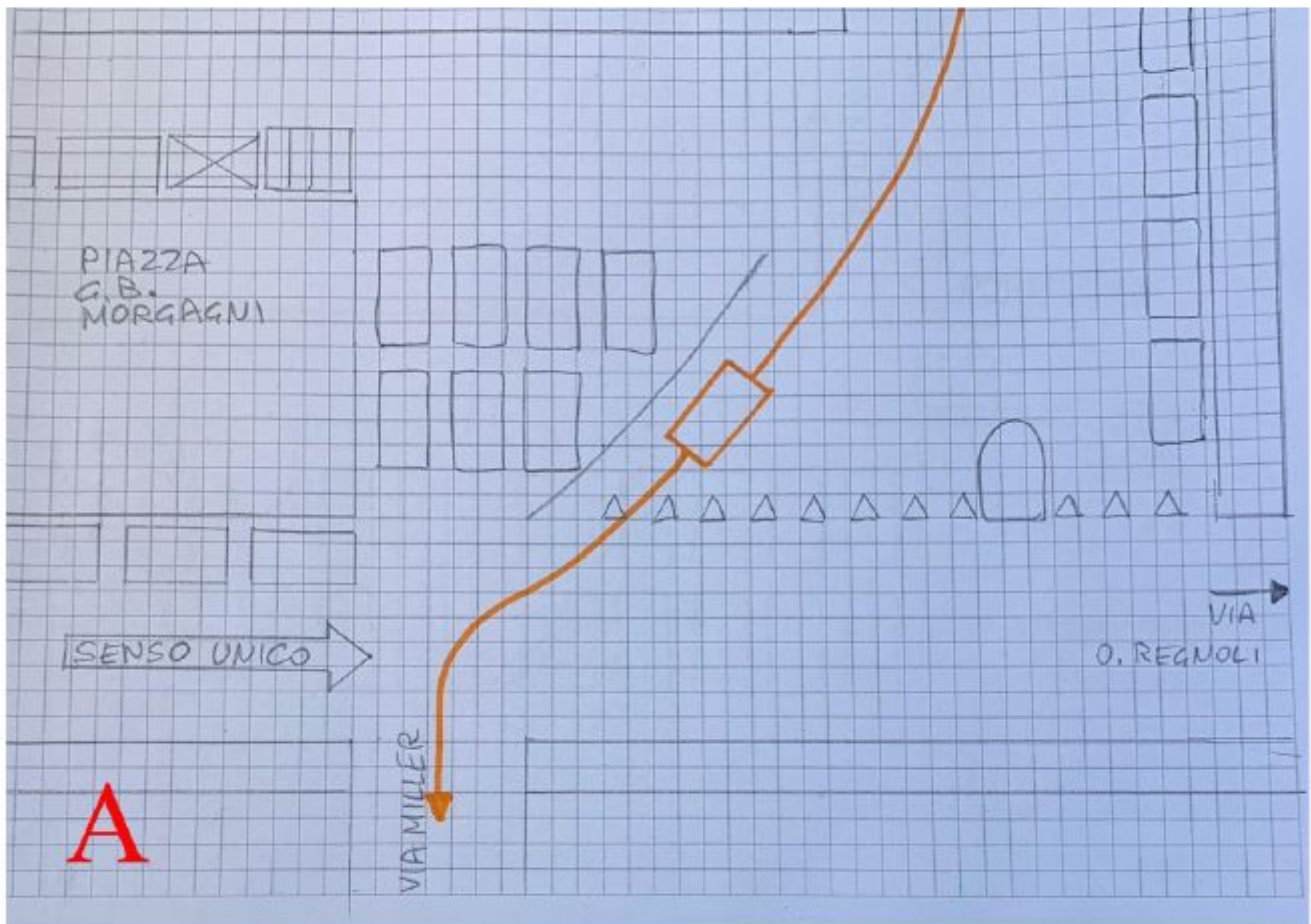
SITUAZIONE ATTUALE NORMALE

- ci è stata segnalato un problema di sicurezza nella viabilità di Piazzetta Morgagni vicino alla sede della Provincia: ogni giorno i residenti che entrano in auto in Via Miller provenendo da Via Mercuriali incrociano obliquamente, e quindi già di per se in modo pericoloso, Via Oreste Regnoli.

- A - percorso leggermente deviato per imboccare Via Miller

A - percorso attuale

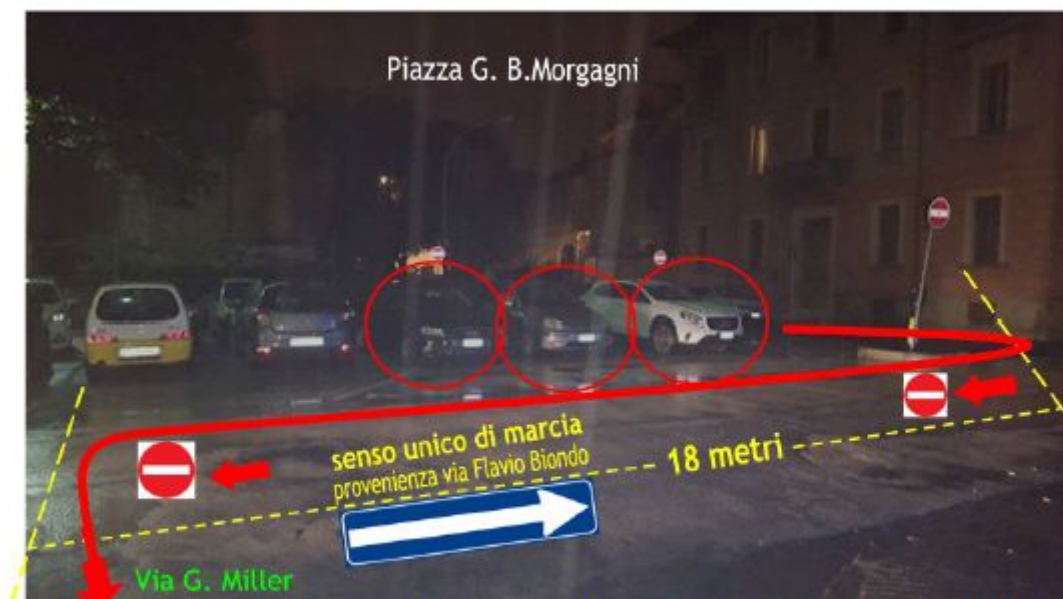
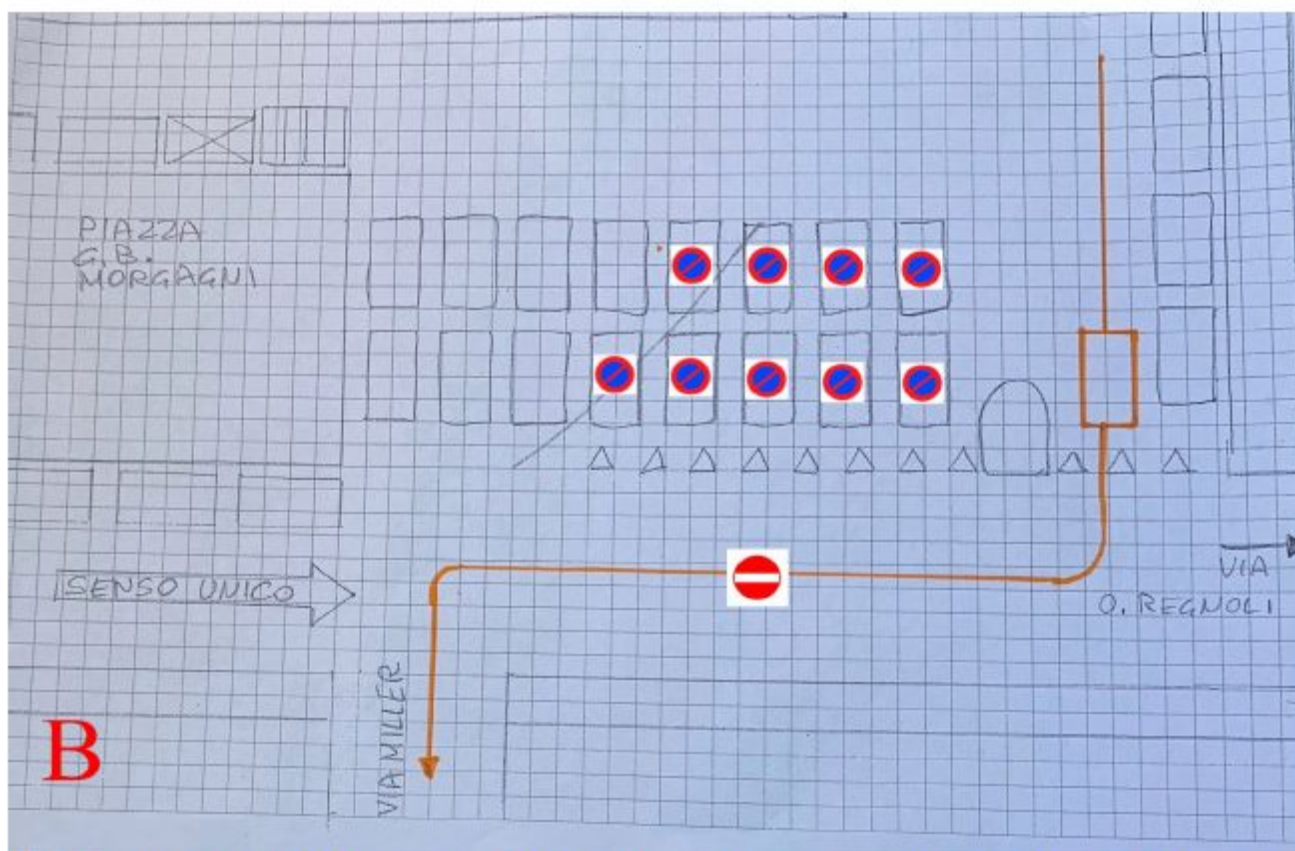
SITUAZIONE ATTUALE CON AUTO IN DIVIETO E PERICOLO

- la viabilità è ulteriormente condizionata dalla presenza di alcuni parcheggi auto, ma spesso accade che molte auto si affianchino abusivamente ai parcheggi regolari esistenti, invadendo e occludendo questo percorso obliquo di accesso a Via Miller creando un fronte che obbliga ad aggirare le auto in divieto di sosta e a percorrere circa 18 metri contromano.

- B - percorso deviato per le auto parcheggiate fuori stallo con obbligo di percorrere circa 18 metri contro mano per imboccare Via Miller.

B - Auto in sosta vietata che comportano il conseguente percorso obbligato contromano
